# JURNAL WIDYA BHUMI

## PEMBANGUNAN KEMBALI PASCA TSUNAMI ACEH DI KECAMATAN MEURAXA KOTA BANDA ACEH: ANALISIS SPASIAL DAN SEKTORAL

Vol 3, No. 2 Oct 2023

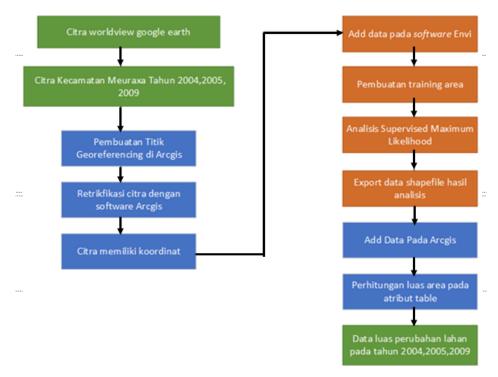
Gambar 1. Diagram alir analisis supervised maximum likelihood. Sumber: Data Penulis, 2023

Peneliti melakukan beberapa tahapan analisis citra (Lillesand, T., Kiefer, R. W., & Chipman, J. 2015). Tahapan pertama, penulis menyiapkan citra satelit pada tahun 2004, 2005, 2009, dan 2021. Kedua, citra satelit tahun 2004, 2005, dan 2009 tersebut kemudian dilakukan analisis supervised maximum likelihood. Pelaksanaan analisis supervised maximum likelihood memanfaatkan software envi dan software Arcgis 10.4. Hasil analisis citra disandingkan dengan data pendukung untuk mengetahui perkembangan pembangunan wilayah terhadap risiko bencana. Tahapan terakhir adalah penarikan kesimpulan dengan menjawab rumusan masalah. Tahapan analisis supervised digambarkan pada Gambar 1.

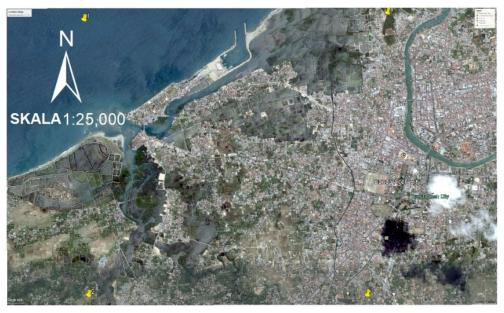
Gambar 2. Citra Kecamatan Meuraxa Tahun 2004. Sumber: https://earth.google.com/web/

Analisis citra dengan metode maximum likelilhood dilakukan pada citra Bulan Juni tahun 2004 yang merupakan citra sebelum Tsunami Aceh dengan klasifikasi bangunan, jalan, sawah dan tambak.

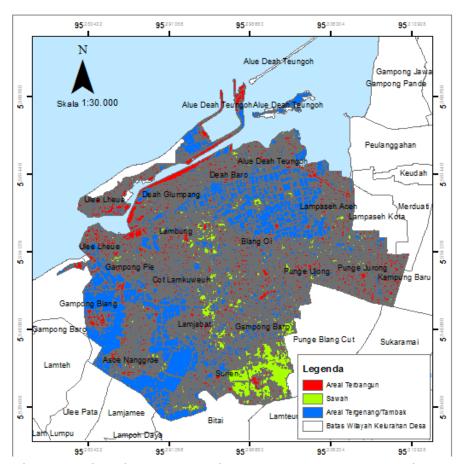
Gambar 3. Hasil Analisis Supervised Citra Kecamatan Meuraxa Tahun 2004. Sumber: Data Penulis, 2023

Berdasarkan kunampakkan visual, teridentifikasi beberapa penggunaan lahan yakni areal terbangun, areal tergenang/tambak, sawah. Hasil analisis Supervised Maximum Likelihood, membagi citra tahun 2004 dalam tiga kelas tutupan lahan yakni merah menunjukkan areal terbangun, warna hijau merupakan sawah, warna biru merupakan sawah, warna biru merupakan areal tergenang/tambak. Hasil tersebut menunjukkan masih sedikit pemukiman yang ada, wilayah Kecamatan Meuraxa didominasi oleh tambak.

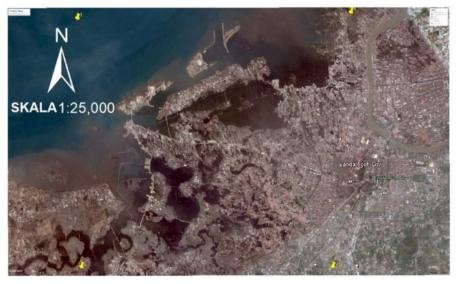
Gambar 4. Citra Kecamatan Meuraxa Tahun 2005. Sumber: https://earth.google.com/web/

Citra tahun 2005 merupakan citra pasca Tsunami Aceh yang diambil pada Bulan Januari 2005 sehingga persis pasca kejadian tsunami yang terjadi 26 Desember 2004. Analisis tutupan lahan yang digunakan hanya areal terbangun yang rusak dan areal tergenang/tambak, karena kunampakkan visual citra satelit pasca tsunami tidak dapat dianalisis. Dari kunampakkan visual, tutupan lahan pada Kecamatan Meuraxa sulit diidentifikasi akibat sapuan gelombang tsunami. Terlihat bahwa hampir seluruh wilayah berubah warna menjadi coklat gelap (Lihat Gambar 4), menandakan lahan terbuka dengan runtuhan pemukiman. Dampak tsunami terlihat mengenai seluruh Kecamatan Meuraxa. Pada hasil analisis Supervised Maximum Likelihood, citra dibagi hanya dalam dua kelas tutupan lahan karena sulitnya mengidentifikasi tutupan lahan dari citra natural color yang didownload melalui qooqle earth. Warna cokelat pada peta (Gambar 5) hasil klasifikasi menunjukkan tutupan lahan bangunan yang masih bisa teridentifikasi, sedangkan warna biru merupakan areal tergenang/tambak akibat tsunami. Lahan terbuka ini merupakan area yang terdampak parah oleh tsunami sehingga tidak bisa lagi diidentifikasi sebagai infrastruktur baik itu jalan ataupun bangunan.

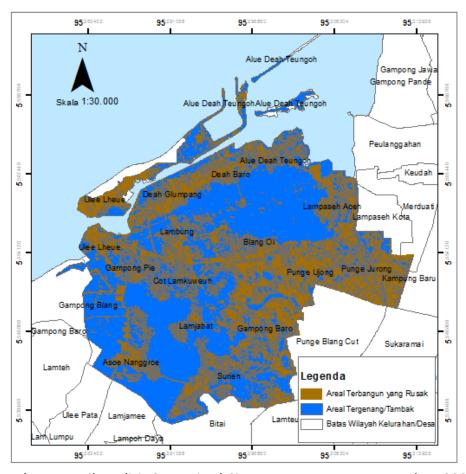
Gambar 5. Hasil Analisis Supervised Citra Kecamatan Meuraxa Tahun 2005 Sumber: Data Penulis, 2023

Perbandingan menampakkan citra tahun 2004 dan 2005 terlihat bahwa kerusakan yang terjadi sangatlah parah sehingga pada Gambar 6 objek-objek sulit untuk diamati. Tutupan lahan yang teridentifikasi sebagai bangunan pada Gambar 6 bahkan belum tentu merupakan bangunan utuh yang masih dapat digunakan. Area Kecamatan Meuraxa pada tahun 2005 terlihat kosong dengan dominasi warna coklat tua yang bisa diidentifikasi sebagai lahan terbuka ataupun reruntuhan bangunan. Beberapa area hasil interpretasi visual citra pada Gambar 5 terlihat tergenang air.

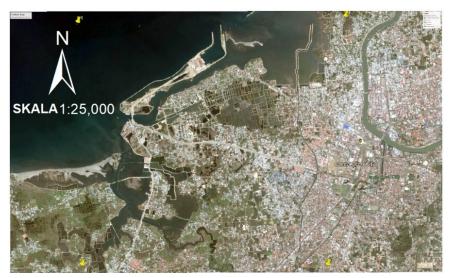
Gambar 6. Citra Kecamatan Meuraxa Tahun 2009. Sumber: https://earth.google.com/web//

Citra tahun 2009 diambil pada bulan Desember artinya lima tahun pasca Tsunami Aceh. Secara visual telah terlihat bahwa terjadi perkembangan pesat dengan nampaknya banyak infrastruktur yang telah terbangun seperti jalan dan pemukiman yang telah terlihat padat. Pada hasil analisis supervised, tutupan lahan pada Kecamatan Meuraxa dibagi menjadi dua yakni warna merah menunjukkan areal terbangun (lihat Gambar 7), warna biru menunjukkan areal tergenang/tambak. Pada tahun 2009 sudah tidak teridentifikasi lagi tutupan lahan berupa sawah.

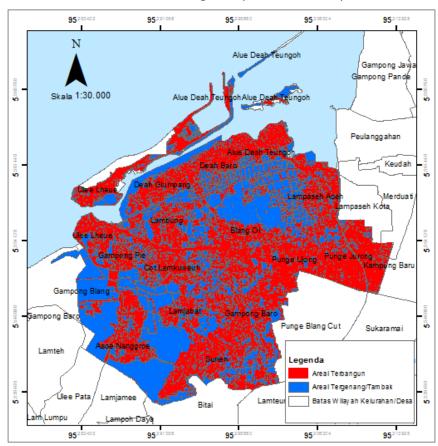
Gambar 7. Hasil Analisis Supervised Citra Kecamatan Meuraxa Tahun 2009 Sumber: Data Penulis, 2023

Hasil klasifikasi citra tahun 2009 dengan metode supervised maximum likelihood yang ditunjukkan pada Gambar 8, terlihat bahwa dalam rentang waktu lima tahun Kecamatan Meuraxa telah mengalami perubahan besar. Pada tabel 1 menunjukkan bahwa lahan terbangun berkembang pesat dari 69 km2 di awal pasca tsunami menjadi 336 km² di tahun 2009 diikuti juga dengan perkembangan pada tutupan lahan lain seperti jalan dan tambak yang terlihat pulih. Area lahan kosong pada tahun 2009 sudah tidak teridentifikasi. Infrastruktur seperti jalan bahkan bertambah banyak dari sebelum terjadi tsunami dengan penambahan sekitar 28%

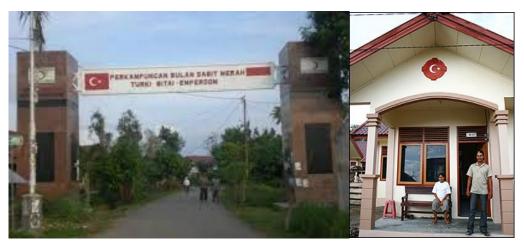
Gambar 8. Perumahan bantuan dari turki. Sumber: https://www.portal-islam.id/2016/07/satu-desa-di-aceh-ini-rumahnya-dibangun.html

Kebutuhan akan pemukiman darurat hingga pembangunan permanen mulai direalisasikan pada tahun 2005 mengingat 500 ribu lebih penduduk Aceh kehilangan tempat tinggal dengan Kecamatan Meuraxa menjadi kecamatan yang terdampak paling parah (Masyrafah dan Jock 2008). Berdasarkan kunampakkan citra satelit terlihat bahwa terdapat banyak bangunan perumahan yang dibangun yang ditandai dengan pola bangunan yang ,mengelompok, terstruktur, dengan ukuran yang sama. Beberapa negara seperti Turki, Tiongkok, dan Denmark memberikan bantuan dalam bentuk membangun *shelter* atau hunian rumah berbentuk perkampungan.

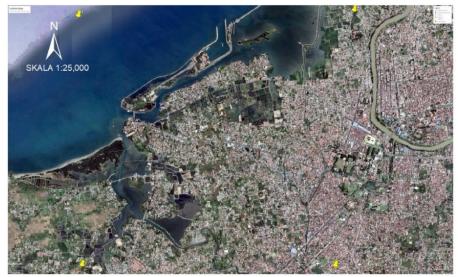
Gambar 9. Kenampakan citra kota meuraxa Tahun 2021. Sumber: https://earth.google.com/web//

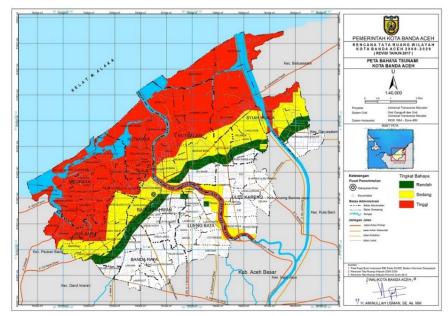
Gambar 10. Peta Bahaya Tsunami Kota Banda Aceh. Sumber: RTRW Kota Banda Aceh, 2018

Banda Aceh merupakan kawasan kota, yang hampir semua wilayahnya berada dalam kawasan pesisir. Oleh sebab itu, berdasarkan peta bahaya tsunami Kota Banda Aceh pada Gambar 9 terlihat bahwa seluruh daerah di Kecamatan Meuraxa terletak pada wilayah yang memiliki tingkat bahaya yang tinggi terhadap tsunami (area merah).

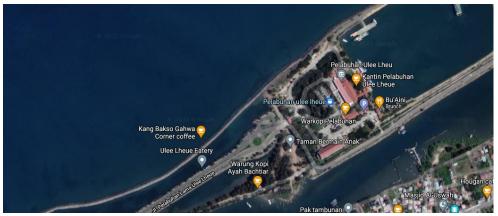
Gambar 11 Lokasi Pelabuhan Ulee Iheue. Sumber: https://earth.google.com/web//

Dari kunampakkan citra tahun 2009 dapat dilihat daerah yang tadinya terkena tsunami, kembali berdiri rumah-rumah serta pemukiman yang dibangun pada wilayah rawan yang memiliki tingkat bahaya yang tinggi terhadap adanya tsunami. Bahkan pada Gambar 9 yakni citra tahun 2021 terlihat bahwa bangunan semakin padat tanpa adanya barrier alami di daerah pesisir. Terlihat juga bahwa di bagian pesisir dibangun sebuah Pelabuhan Besar yakni Pelabuhan Ulee Lheue yang menghubungkan Pulau Sumatera dengan Pulau Weh dengan berbagai infrastruktur jalan di sekitarnya tanpa ada barrier.

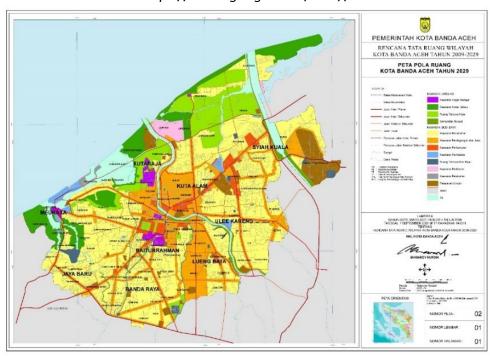
Gambar 12. Peta Pola Ruang Kota Banda Aceh Tahun 2029 Sumber: Pemerintah Kota Banda Aceh

Berdasarkan rencana tata ruang wilayah Kota Banda Aceh tahun 2009-2029 dapat dilihat bahwa daerah terbangun yaitu kawasan perumahan di Kecamatan Meuraxa yang disimbolkan pada peta dengan warna kuning berada dalam tingkat bahaya yang tinggi terhadap adanya tsunami. Kawasan hutan bakau yang disimbolkan di peta dengan warna hijau tua yang sejatinya dapat bermanfaat sebagai barrier alami untuk menahan adanya bencana tsunami juga tidak dimanfaatkan secara maksimal. Minimnya jalur-jalur area evakuasi menjadi sebuah ironi dan bahkan pembangunan di Kawasan pesisir terus dilakukan (Juliana 2019). Kawasan terdampak tsunami yang searusnya menjadi daerah hijau malah menjadi pemukiman baru dengan berbagai bisnis perumahan. Penelitian ini menguatkan temuan dari Perkasa (2022) bahwa perlu adanya pihak-pihak terkait yang lebih awas dalam menata kawasan-kawasan tersebut sesuai RTRW di daerah.
